EXAMENS MICROGRAPHIQUES SUR SERTISSAGES

RAPPORT N°: 206C042321

Objet : Examens micrographiques de quatre sertissages par coupes métallographiques transversales.

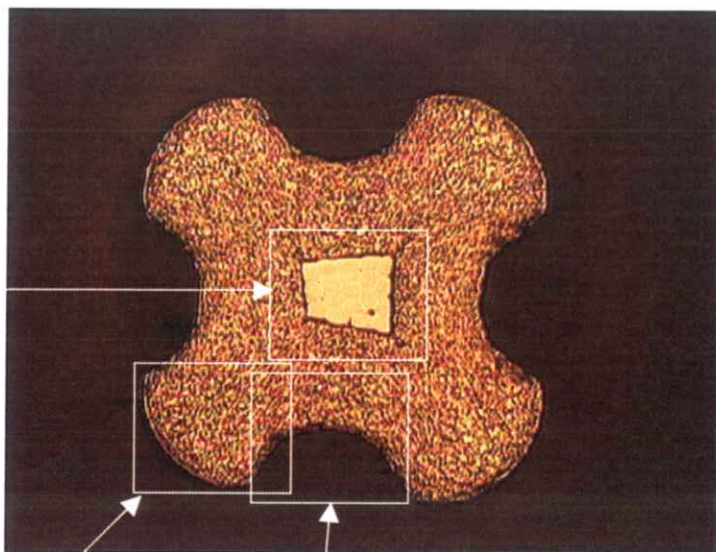
Photo n° : 1

Photo après attaque chimique
(réactif sulfochromique)

Vue d'ensemble
de la coupe transversale

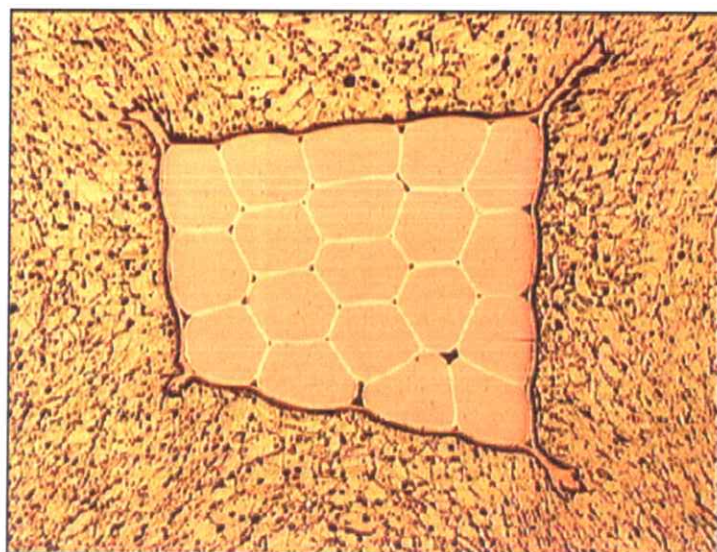
Photo n° : 2

Détail de la photo n°1
Coefficient de remplissage
de 99%.

Absence de défaut.

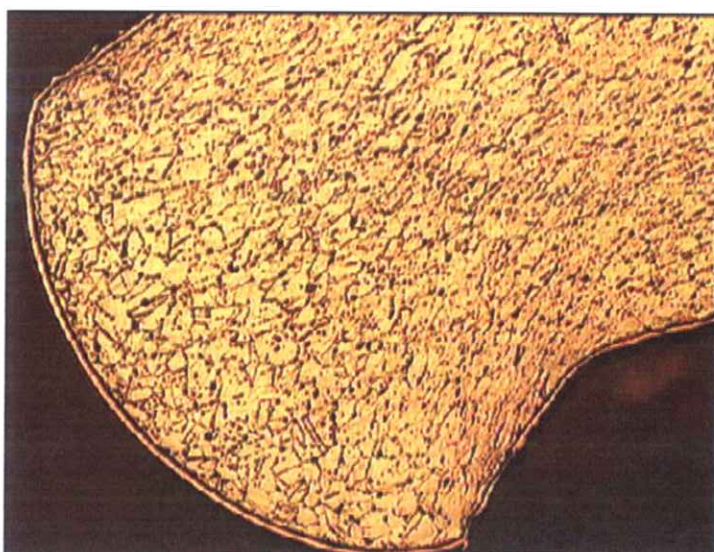
Photo n° : 3

Détail de la photo n°1

Absence de défaut.

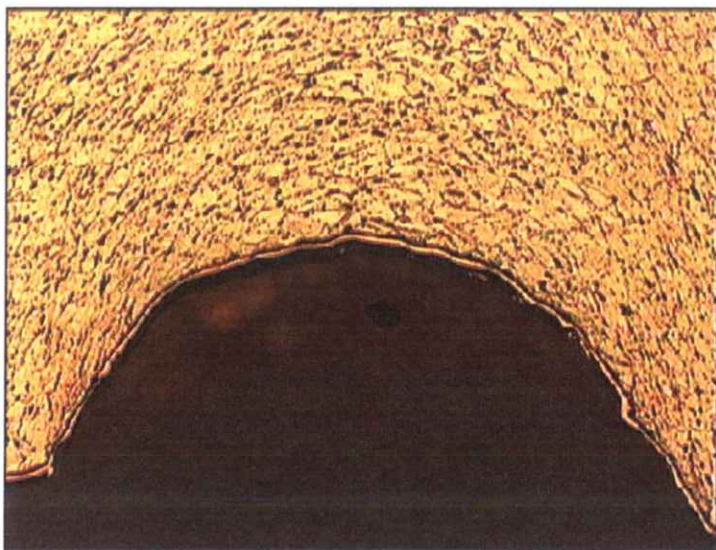
Photo n° : 4

Détail de la photo n°1

Présence de petites irrégularités
dans les creux du sertissage

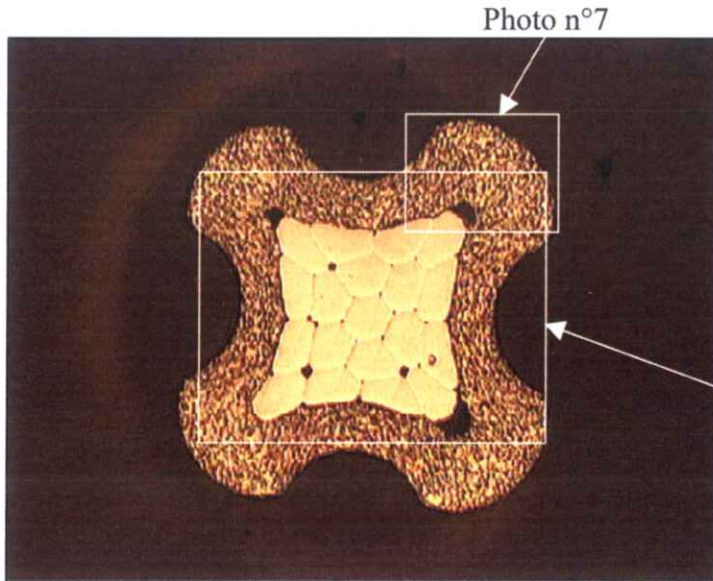
Photo n° : 5

Vue d'ensemble
de la coupe transversale

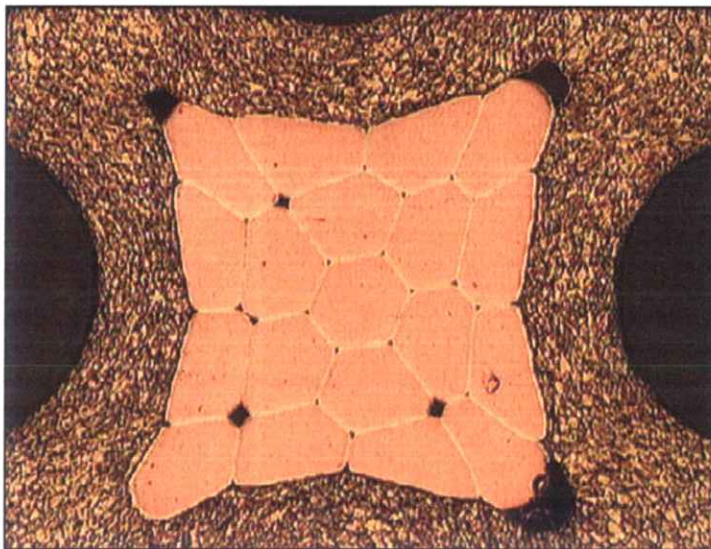
Photo n° : 6

Détail de la photo n°5
Coefficient de remplissage
de 97%.

Absence de défaut.

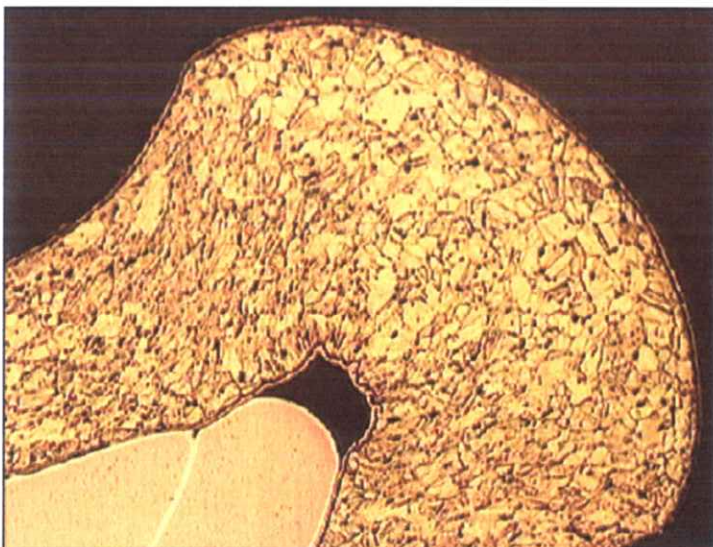
Photo n° : 7

Détail de la photo n°5

Absence de défaut.

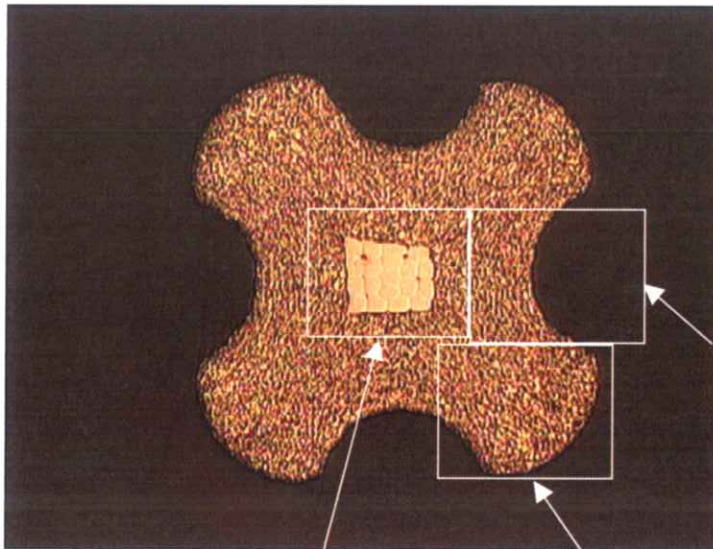
Photo n° : 8

Vue d'ensemble
de la coupe transversale

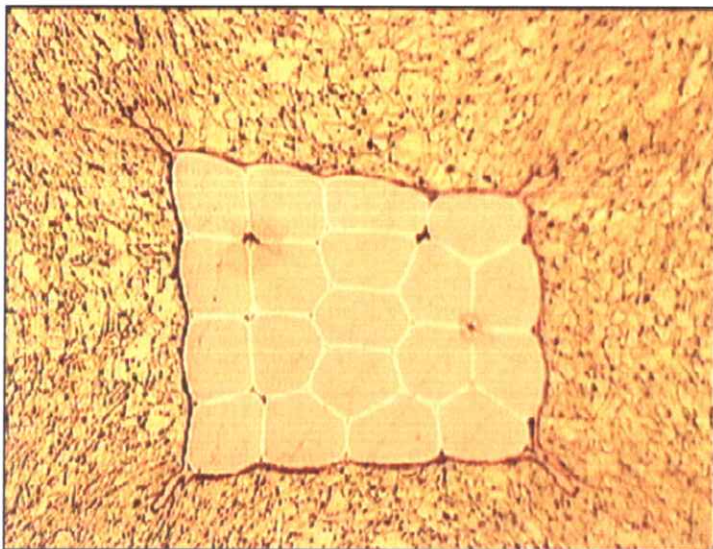
Photo n° : 9

Détail de la photo n°8
Coefficient de remplissage
de 99%.
Absence de défaut.

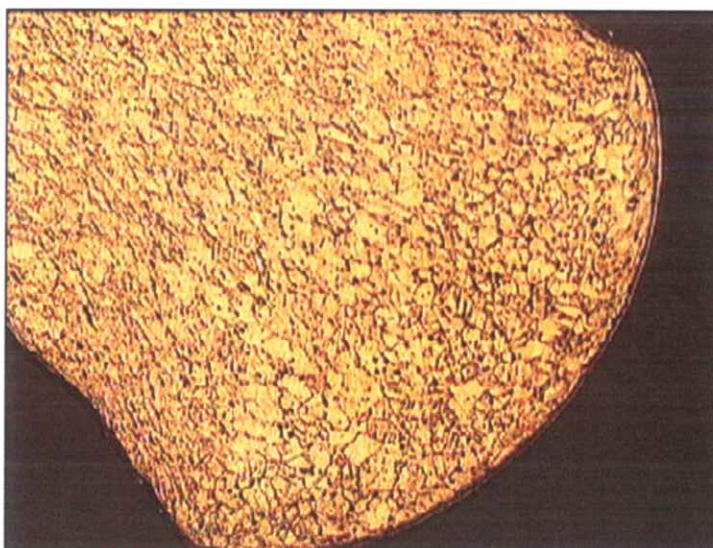
Photo n° : 10

Détail de la photo N°8

Absence de défaut.

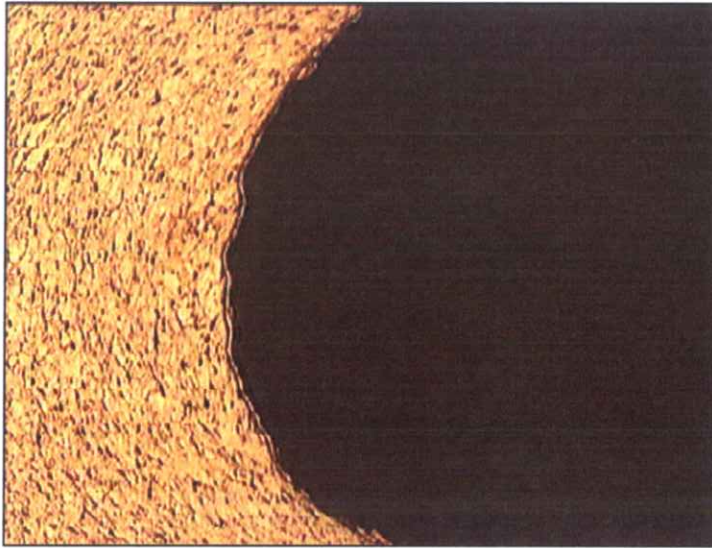
Photo n° : 11

Détail de la photo N°8

Présence de petites irrégularités
dans les creux du sertissage

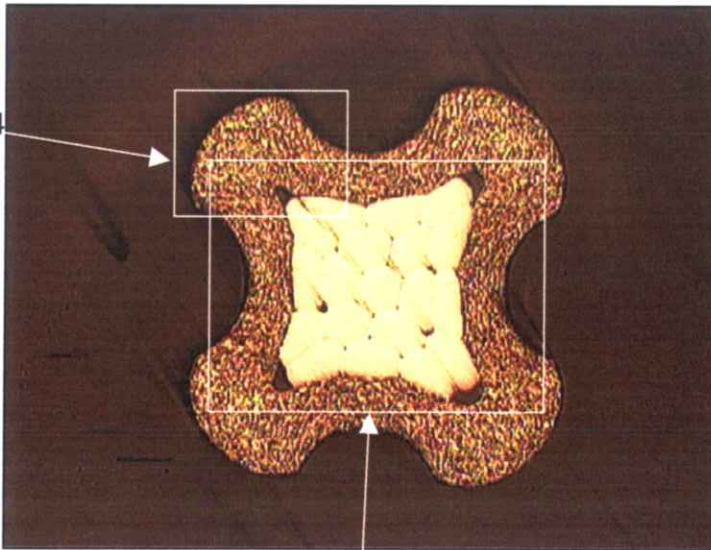
Photo n° : 12

Vue d'ensemble
de la coupe transversale

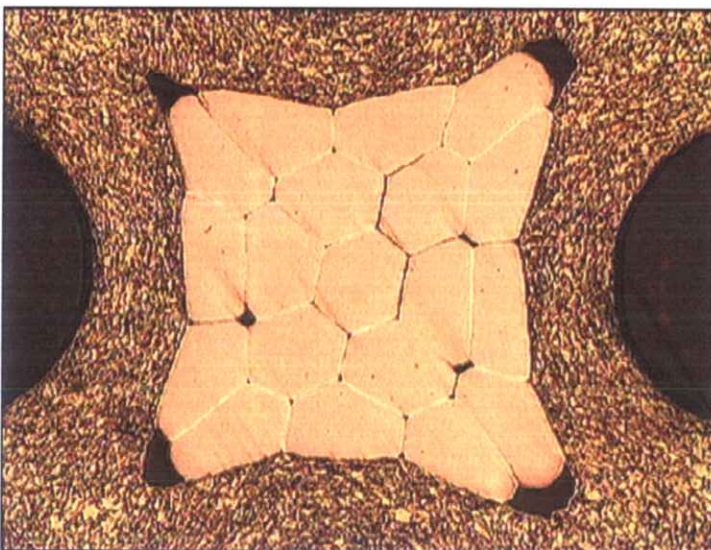
Photo n° : 13

Détail de la photo n°12
Coefficient de remplissage
de 96%.

Absence de défaut.

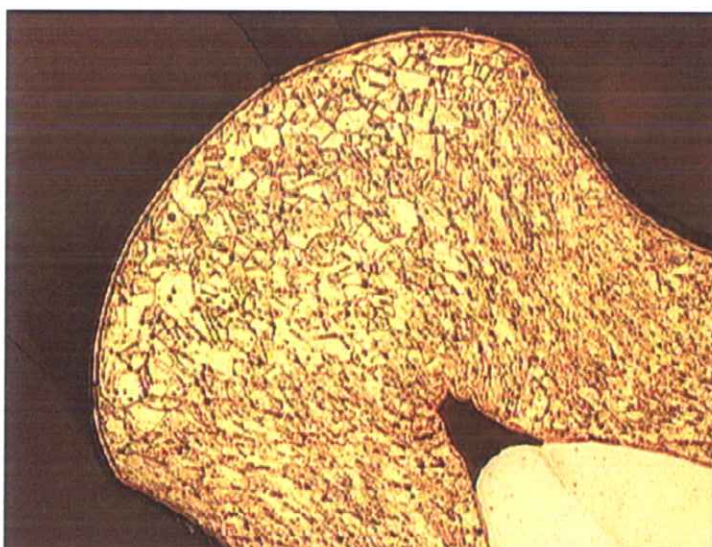
Photo n° : 14

Détail de la photo N°12

Absence de défaut.
