**FICHE D'ANOMALIE
DISCREPANCY RECORD**

Ref : **LAM.MEC.SPI.ANO.050704_01**

Program : **HERSCHEL**

S/s Ensemble / Subsystem : **Mécanisme FTS**

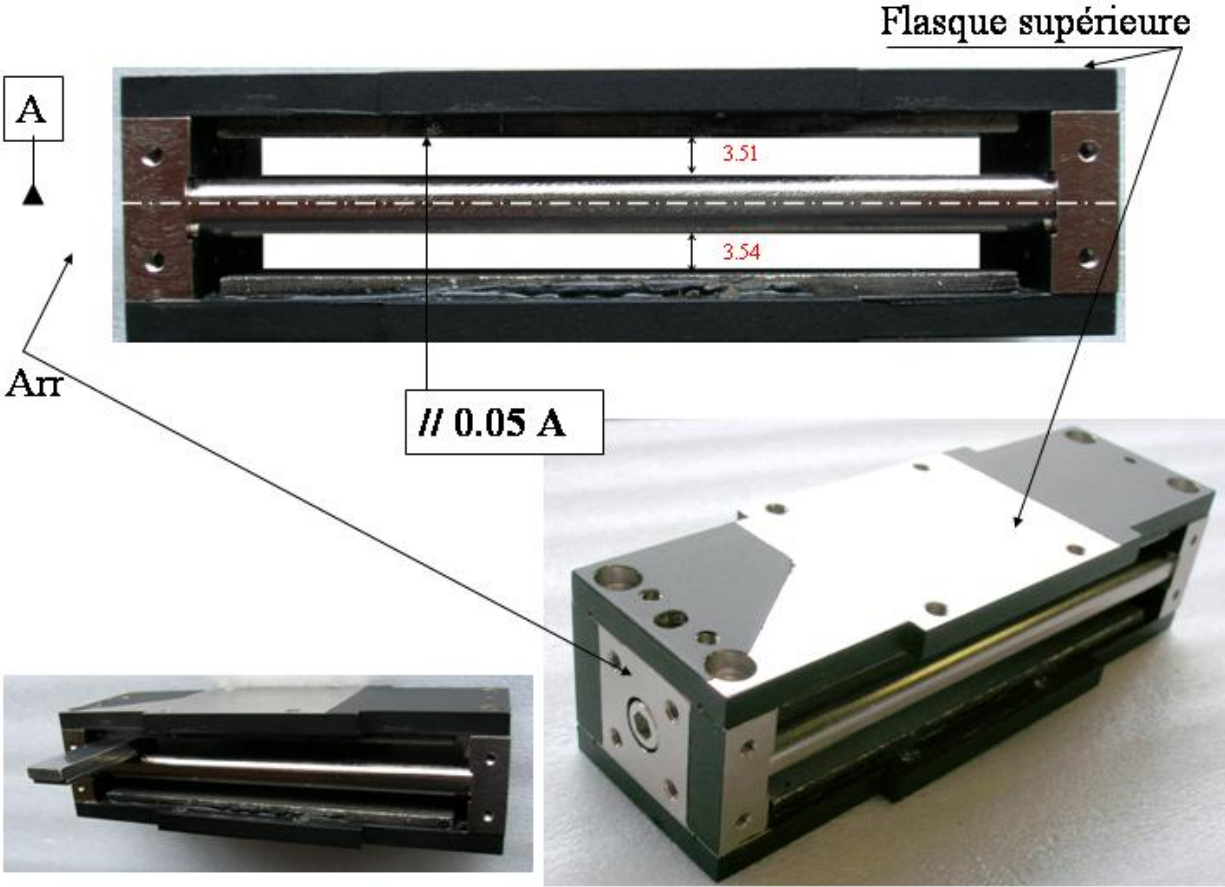
Anomalie ref : LAM.MEC.SPI.ANO.050704_01

Description de l'anomalie / Discrepancy description : **Métrologie (Pv n° JOE519)**

- **// 0.05 A : 0.053**
 - **Entrefer $3.6^{0}_{-0.05}$: 3.512 et 3.544 (distance des plans moyens) Sinon, empilage de cales allant de 3.50 à 3.54 entre l'Av et L'arr du moteur**
 - **Dimensions extérieures :**
 - 94 js11 (+/- 110μ) : 94.27**
 - 33 js11 (+/- 80μ) : 33.10**
 - 25 js11 (+/-65μ) : 25.25**
 - // plan de symétrie par rapport a l'aimant du bas : **0.254 /80mm**
 - // plan d'appui du chariot par rapport à l'aimant sur la flasque supérieure : **0.106 /80mm**
- Rapporteur / Reported by : **José Garcia**

Actions correctives/ Corrective actions :le moteur sera decalé vers l'avant, de maniere à avoir une distance de 18mm entre le mur coté latch de la structure de base et le bout du moteur
